25a

Hohlliegenden Oberschichten in monolithisch bearbeiteten Betonböden

**- Untersuchung und Analyse der Ursache und
Hinweise zur Vermeidung**

Studie Zelle 9 / *Stufib* – Stutech – Report 25a-duits

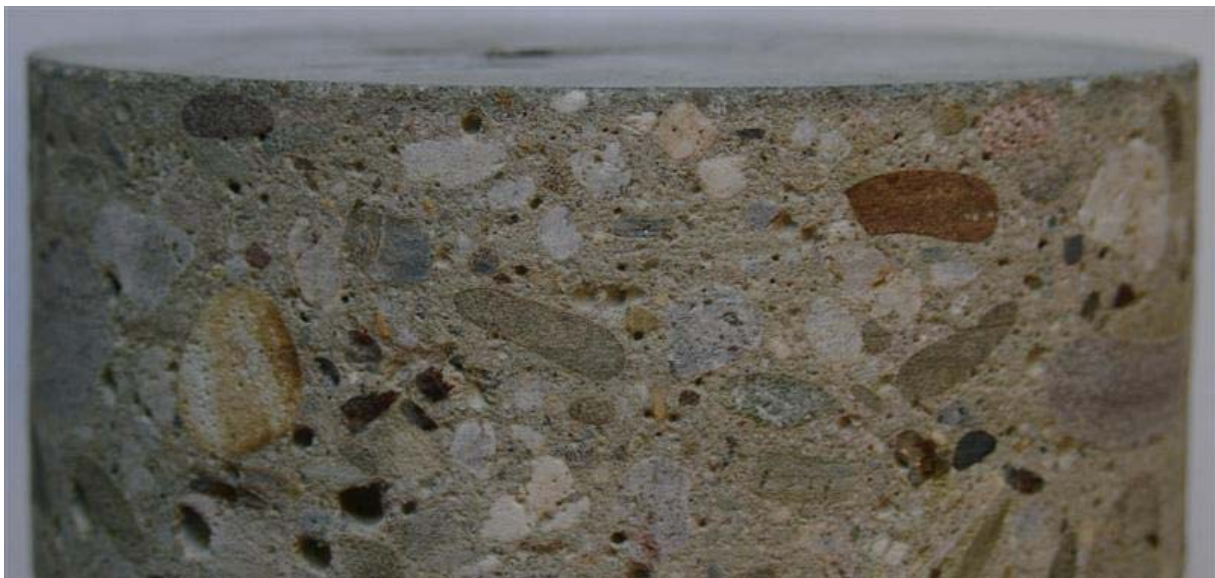
Bild 1.1: Hartstoffeinstreuung in der Oberfläche eines monolithischen Betonbodens

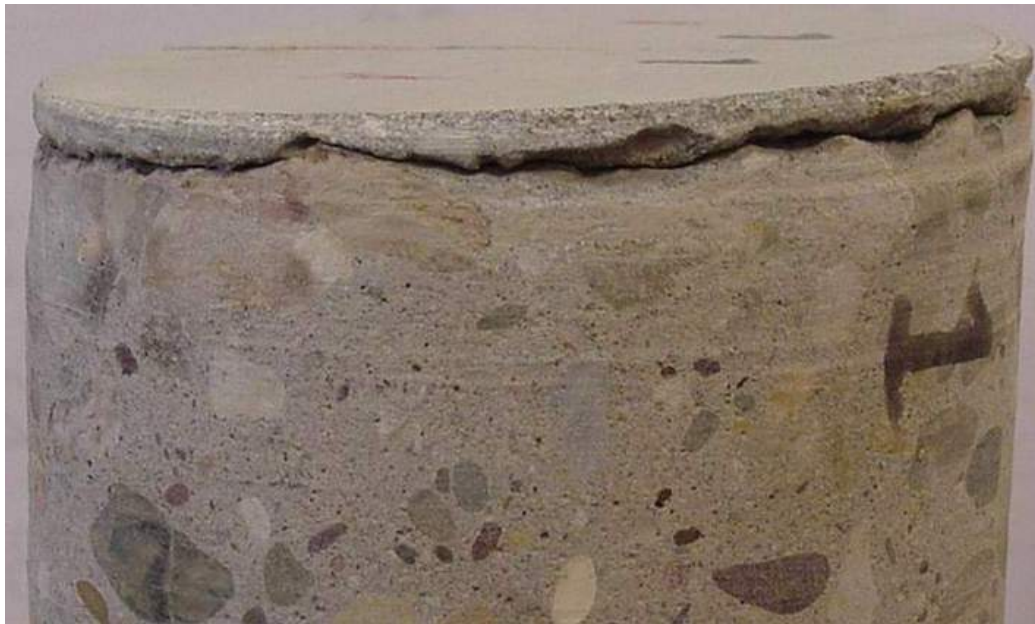
Bild 1.2: Hohlliegende Oberschicht eines monolithischen Betonbodens

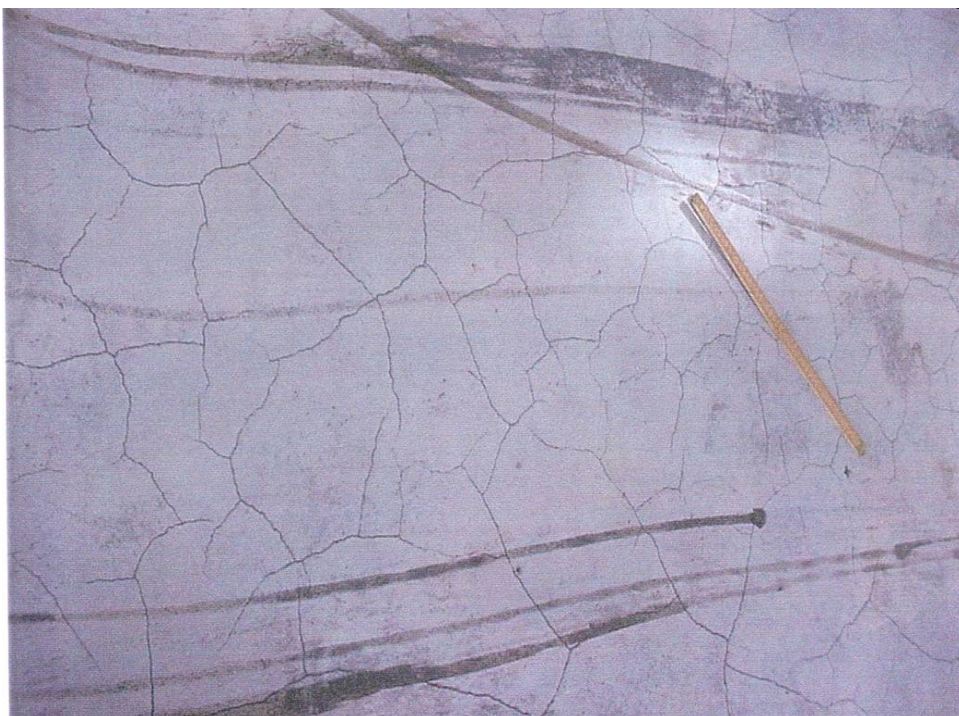
- Die Teile des Fußbodens mit hohlliegenden Oberschichten zeigen häufig eine grobmaschiges, netzartig (Craquelé) geformtes Rissbild (Tabelle 2.1).
- Die hohlliegenden Teile der Oberschicht sind einfach zu lokalisieren indem man auf der Fußbodenoberfläche klopft.

Bild 2.1: grobes, netzartig (Craquelé) geformtes Rissbild im Bereich hohlliegenden Oberschicht

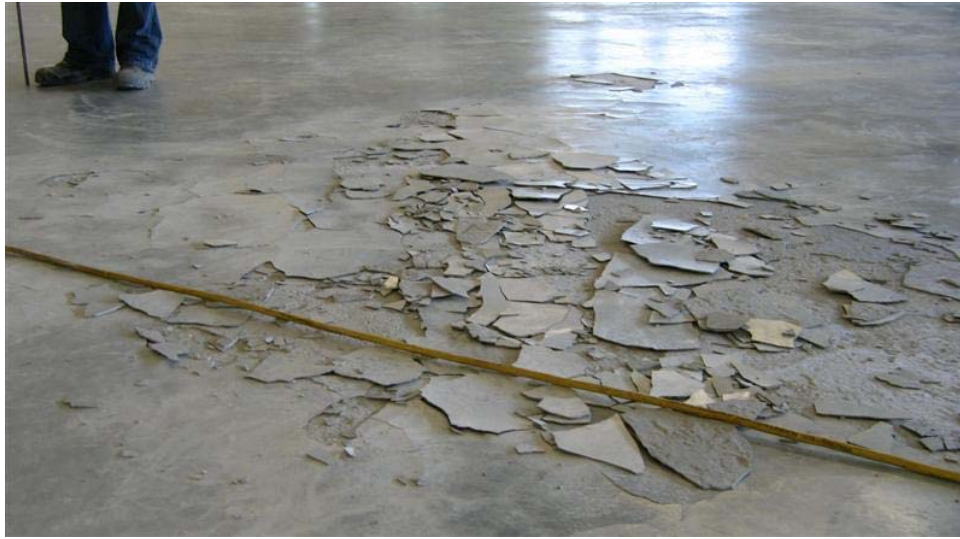
- Die Oberfläche der einzeln hohlliegenden Teile der Oberschicht kann stark variieren, von ca. 0,01m² bis zu mehreren m² (Tabelle 2.2).
- Die Zahl der einzeln hohlliegenden Teile der Oberschicht kann ebenso stark variieren, abhängig von der Größe der einzeln hohlliegenden Teile.

Bild 2.2: Hohlliegende Oberschicht bei einer verhältnismäßig großen Bodenoberfläche
